# BRF VIGGBYGÄRDET ENERGIKARTLÄGGNING

BRF VIGGBYGÄRDET  
TÄBY  
ENERGIKARTLÄGGNING

Antal sidor: 27  
Uppdragsnr: 20231113  
Författare: Max Lundqvist  
Peter Sandö

Stockholm 2024-02-29  
Bengt Dahlgren Stockholm AB

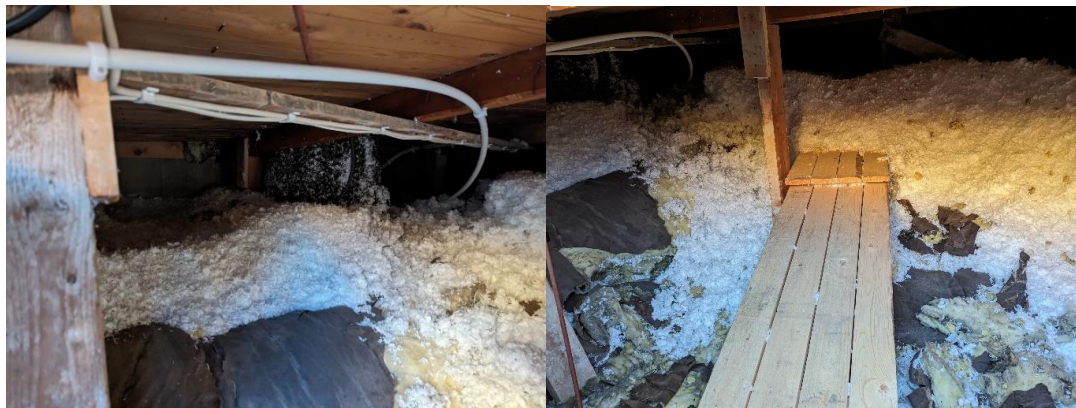
Vindsbjälklag är i de byggnaderna med kallvindar isolerade med ca 30 cm lösull ovanpå den ursprungliga isoleringen, totalt ca 40 cm. Taket är uppstolpat trätak med takpapp. Invändig takavvattning.

Figur 3 - Kallvind med tilläggsisolering

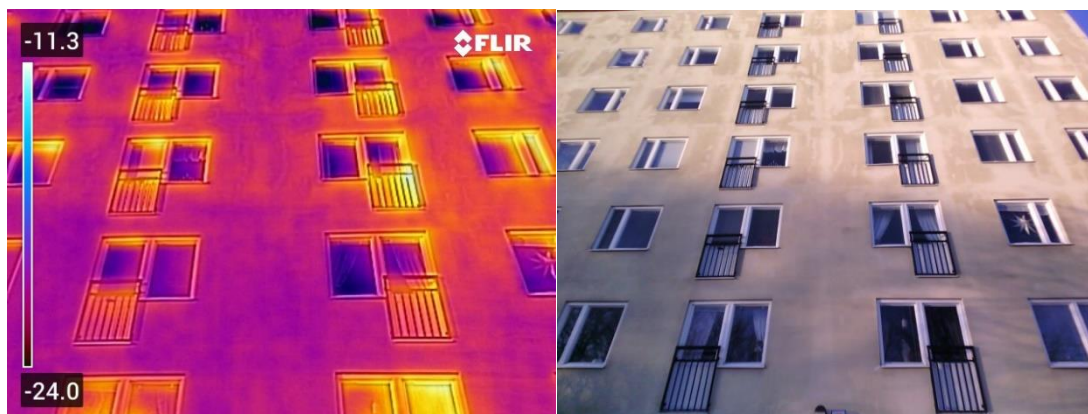
Långsidornas fasader är enligt K-handlingar konstruerade av lättbetong (blåbetong) med utfackningsväggar, U-värde bedöms vara ca 0,37 W/m<sup>2</sup>, K. Kortsidorna är bärande konstruktion av vanlig betong invändigt och lättbetong utvändigt, U-värde bedöms vara ca 0,66 W/m<sup>2</sup>, K. Ur energisynpunkt bedöms fasader vara medelmåttiga, potential för förbättring finns. Inga tydliga köldbryggor i fasaderna, vilket inte heller är att vänta.

Figur 4 - Termografi och fotografi av ett höghus långsida

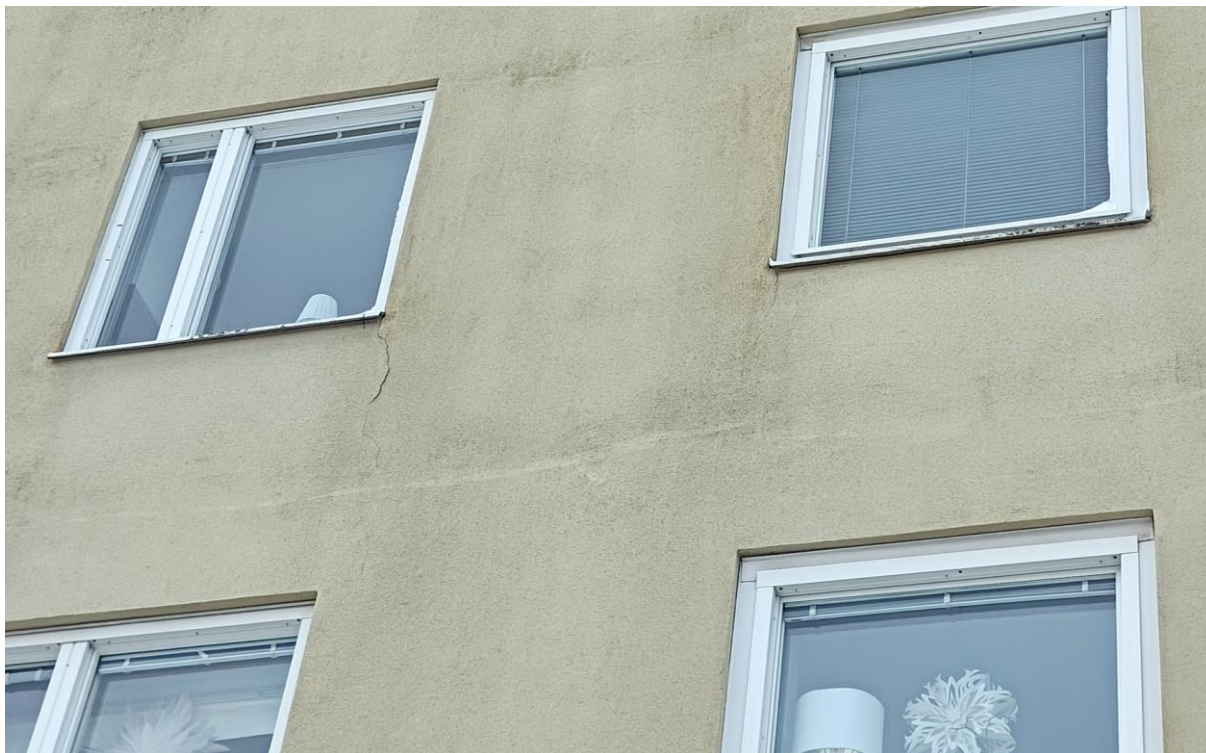
Tydliga sprickor i fasader förekommer på flera ställen. Föreningen har även gjort en fasadutredning som beskriver att underhållsbehovet är akut, den bilden delas av BDAB.

Figur 5 - Sprickor i fasaden och varierande fönster

I höghusen: Ursprungliga fönster i lägenheter är 1 + 1 glas i kopplad båge som kompletterats med plåtbeklädnad för att förbättra väderskyddet, pga. detta är skicket överlag bra. U-Värde på konstruktionen bedöms vara 2,5-2,7 W/m<sup>2</sup>, K. Se Figur 5.

Ca 13 % av fönsterna är utbytta mot 3 glas och vissa är kompletterade med en tredje invändig ruta för att minska buller i lägenheten från vägen. Se Figur 5.

Fasaderna är i behov av underhåll. Idag är konstruktionen blåbetong. Det vore lämpligt att passa på att tilläggsisolera fasaderna när man ändå gör åtgärder som omputsning och målning. U-Värde på befintlig konstruktion bedöms vara ca 0,37-0,66 W/m<sup>2</sup>, K. Den nya konstruktionen med 10 cm tilläggsisolering bedöms få U-värde 0,18-0,23 W/m<sup>2</sup>, K. Därtill skulle fasaden bli tätare och mindre känslig för vind. I kalkylen avses merkostnaden för isolering vilket motsvarar ca 40 % av totalkostnaden, omputsning antas vara en underhållskostnad.

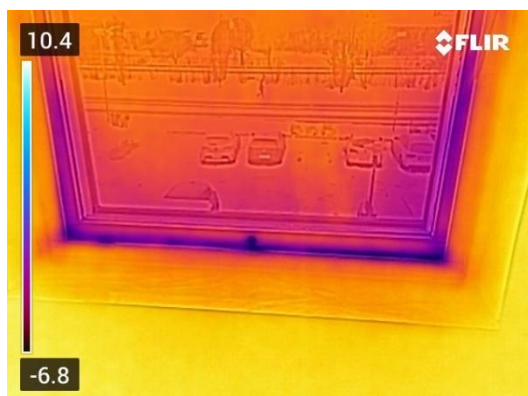
I låghusen: Pivohängda fönster 1+1 i kopplad båge, ett fåtal är utbytta till nyare fönster antagligen som underhållsåtgärd. U-värde bedöms vara 2,5-2,7 W/m<sup>2</sup>, K. I trapphus är flera fönster öppna vilket skapar onödiga värmebehov och säkerhetsrisk.

Figur 6 - Pivotfönster som inte går att stänga

Byte av samtliga fönster i lägenheter och trapphus. Idag är vissa fönster redan utbytta. För att få ett enhetligt uttryck föreslås att samtliga fönster byts till 2+1 glas i kopplad båge med mellanliggande persienner. U-värde på gamla fönster är i snitt 2,5 W/m<sup>2</sup>, K. De nya får ett genomsnittligt U-värde på 1,1 W/m<sup>2</sup>, K. I kalkylen antas insticksmontage i befintliga karmar i lägenheter, entrédörrar/entrépartier byts i sin helhet.

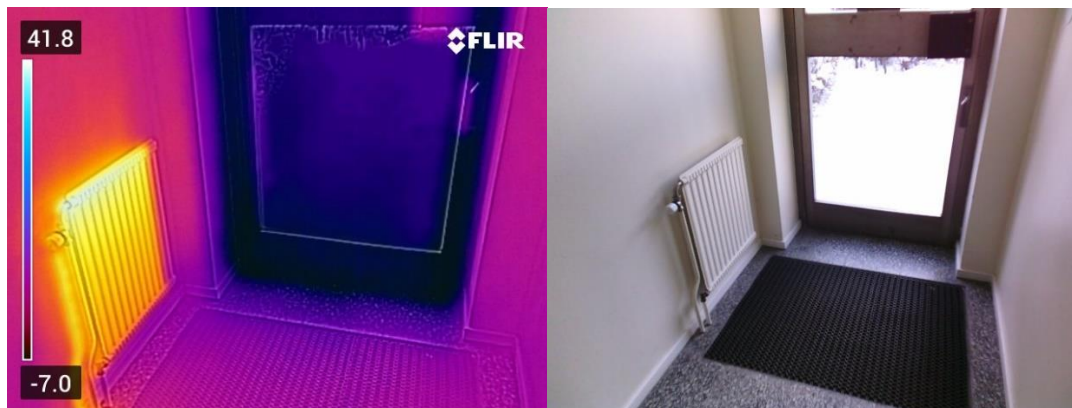
Samtliga entrédörrar är otäta och kall luft och ljud läcker in i trapphus som följd. Även glasytor visar på stora värmeläckage då dessa utgörs av enkelglas. Dörrarna är i bra skick överlag, man behöver inte byta dessa för att de är uttjänta däremot är de ut energisynpunkt klimatskalets svagaste länk. U-värde bedöms vara ca 4 W/m<sup>2</sup>,K.

Figur 7 - Entrédörr

Otätt och dåligt isolerade entrédörrar. Radiator innanför dörr levererar mycket värme till följd.

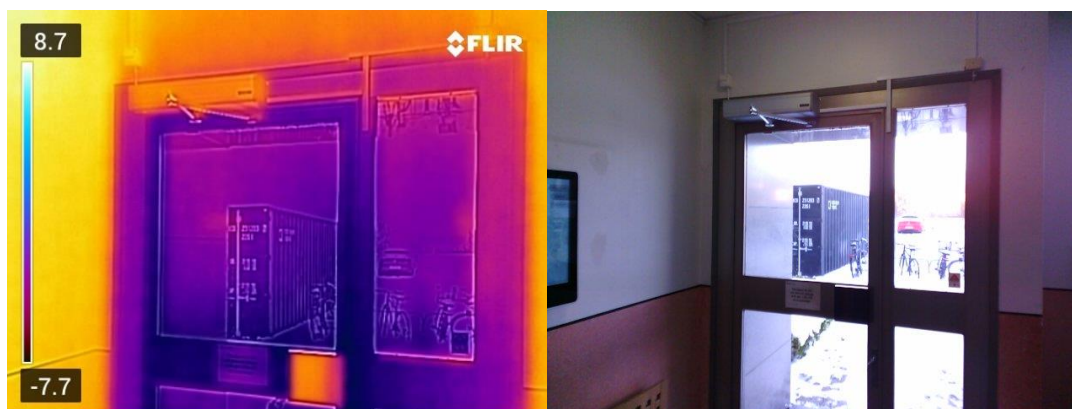
Figur 8 - Entréparti

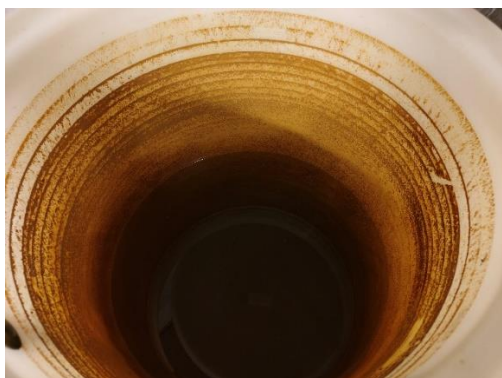
Öppna expansionskärl. Risk för syresättning av vätskan. I bilden nedan framgår tydligt att man har problem med avlagringar i värmesystemet.

Figur 10 - Öppna expansionskärl med mycket avlagringar.

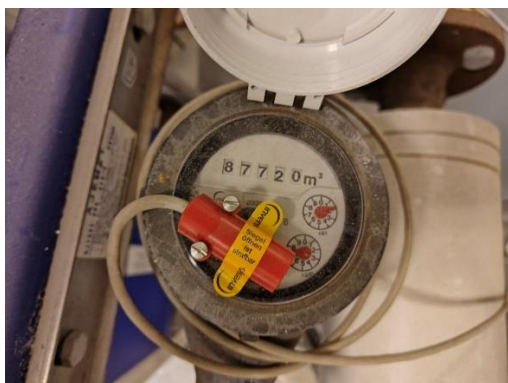
Det finns mätare för kallvatten som värms upp till tappvarmvatten, läs av regelbundet!

Figur 11 - Vattenmätare varmvatten som inte statistikförs

Vattenmätare finns i undercentral för flödesmätning av kallvatten som värms upp till tappvarmvatten. Ge driftorganisationen i uppdrag att månatligen läsa av dessa för att på sikt kunna följa upp varmvattenanvändningen.

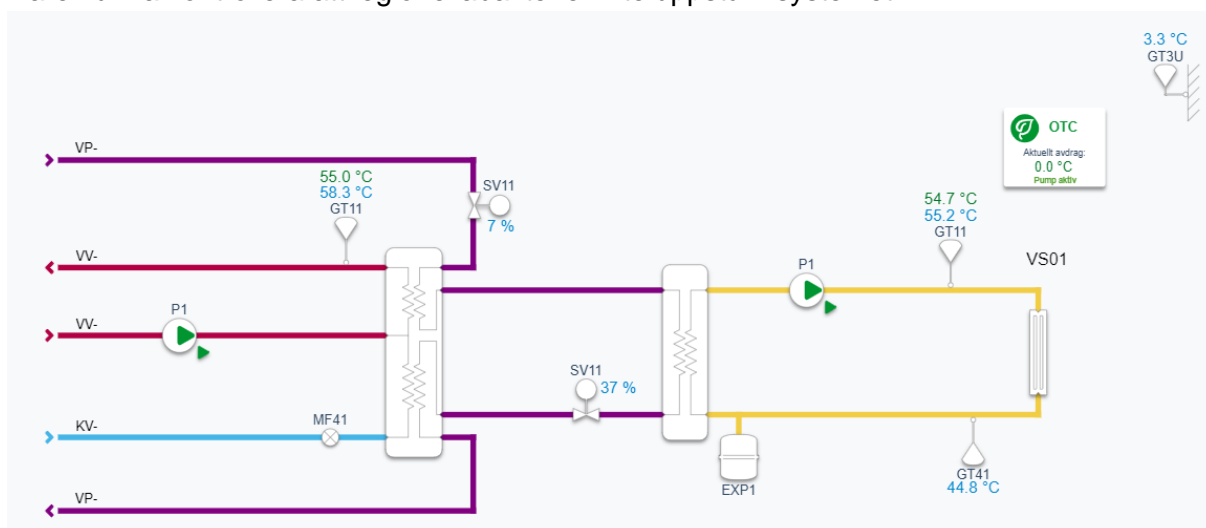
I styrsystemet finns inga tempgivare för VVC, temperaturer bör presenteras i driftbild för enklare kunna kontrollera att legionellabakterier inte uppstår i systemet.

Figur 12 - Driftbild fjärrvärme

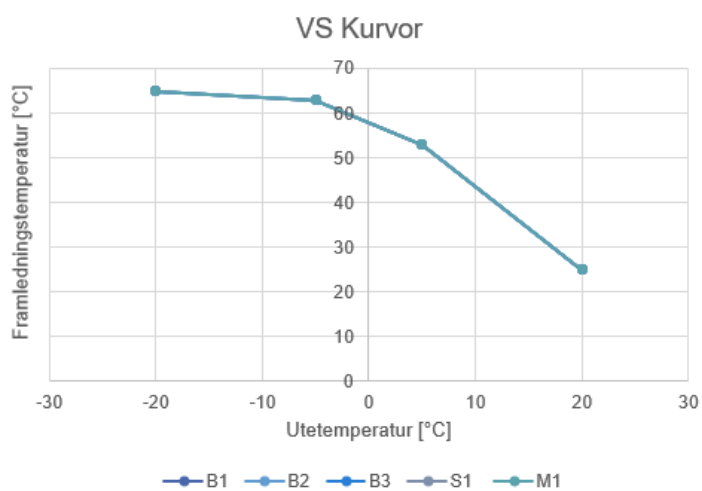
Framledningstemperatur på VS kretsar är kraftigt förhöjda mot vad som är normalt. Intervallet -5 °C till 20 °C bör ses över.

Figur 13 - Framledningstemperatur VS kretsar

Löpande driftoptimering rekommenderas med inställning av värmekurvor, temperatur i trapphus etc.

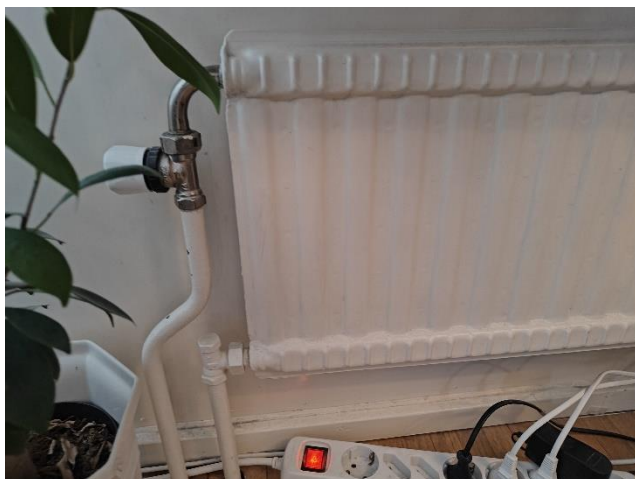
Rumsvärme via panelradiatorer utan termostatventiler. Termostatens funktion är att kompensera för internlaster som sol och personvärme vilket ger jämnare inomhustemperatur.

Figur 14. Panelradiator med ventil utan termostat – övervägande denna typ av installation i föreningen

Installation av termostater och injustering på samtliga radiatorer. Väntas spara ca 10 % på energi för uppvärmning.
