# BRF VIGGBYGÄRDET ENERGIKARTLÄGGNING

BRF VIGGBYGÄRDET  
TÄBY  
ENERGIKARTLÄGGNING

Antal sidor: 27  
Uppdragsnr: 20231113  
Författare: Max Lundqvist  
Peter Sandö

Stockholm 2024-02-29  
Bengt Dahlgren Stockholm AB

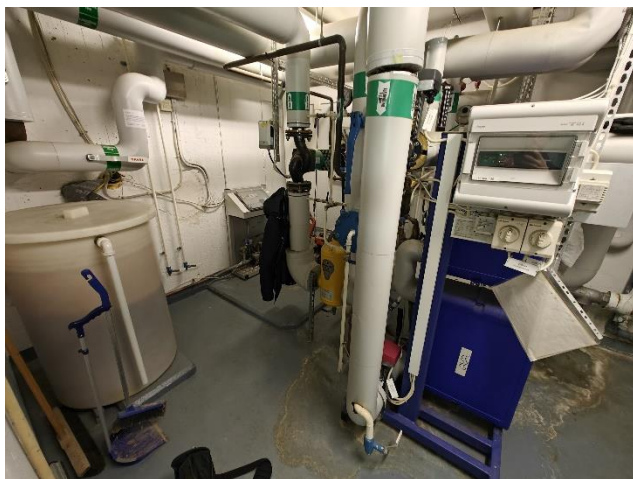
Figur 9 - Översikt värmecentral

Typisk värmecentral ses i foto nedan. Systemen har precis fått avgasare installerat vilket kommer vara bra för anläggningarna med mindre luftproblematik. Expansionskärl är öppna med automatisk påfyllning, ett slutet system är att föredra. Pumpar moderna av fabrikat Grundfos på VVC och Wilo på VS, Pumparna är tryckstyrda.

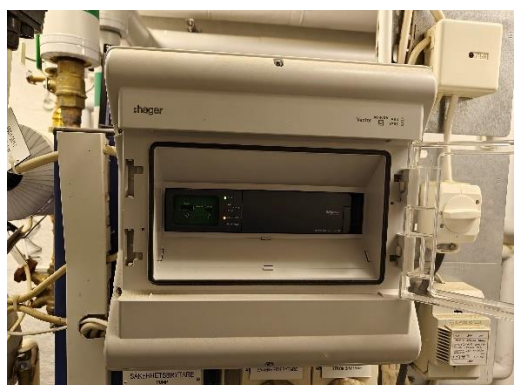
Figur 15. Schneiders SmartX Controller från 2019

Undercentraler och fläktrum är utrustade med Schneiders SmartX-kontrollenheter (Figur 15) med uppkoppling till det överordnade systemet. Installationen är från 2019, enligt driftkort på plats i en UC.

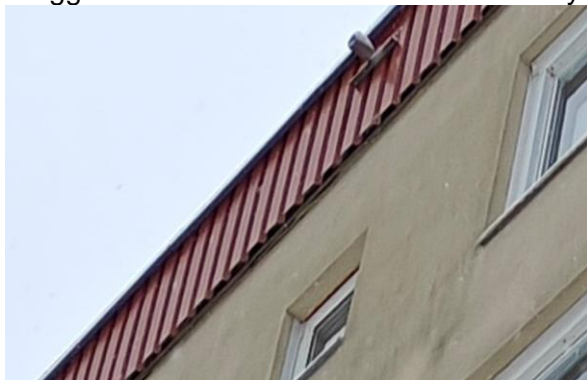
Fasaderna är i behov av underhåll. Idag är konstruktionen blåbetong. Det vore lämpligt att passa på att tilläggsisolera fasaderna när man ändå gör åtgärder som omputsning och målning. U-Värde på befintlig konstruktion bedöms vara ca 0,37-0,66 W/m<sup>2</sup>, K. Den nya konstruktionen med 10 cm tilläggsisolering bedöms få U-värde 0,18-0,23 W/m<sup>2</sup>, K. Därtill skulle fasaden bli tätare och mindre känslig för vind. I kalkylen avses merkostnaden för isolering vilket motsvarar ca 40 % av totalkostnaden, omputsning antas vara en underhållskostnad.

Någon typ av lösning för plåtinklädlanden vid kallvindar kommer behöva lösas om man ska tilläggsisolera. Detta är inte medräknat i kalkyl.
